BEGEHUNGSBERICHT

Datum: 11. Oktober 2007
Zeit: Ab 10.00 bis 11.00 Uhr
Adresse: Bächastr. 75, 8806 Bäch
Begehung: Dr. B. Kollöffel

Betrieb **Einfamilienhaus**, Bächastr. 75, 8806 Bäch
Anwesend Frau ██████ mit Kinder (██████ 11J., ██████ 9J., ██████ 7J., ██████ 4 Mte.) - Bewohner der
Liegenschaft, weiterer Bewohner Herr ██████ (abwesend).

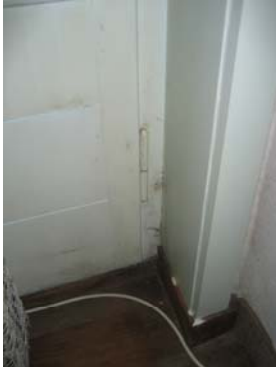
gegen Terrasse

Die Aussenwände sind im Innern alle bis auf ca. 50 cm verschimmelt, nicht nur hinter dem Sofa sondern auch in Bereichen an denen gute Luftzirkulation besteht.

Die Schimmelbelastung des Gebäudes entspricht gemäss Literatur (1, S.44) der Kategorie 3 (höchste Kategorie): grosse Biomasse, grosse flächige Ausdehnung $>>0.5m^2$, grosser baulicher und nutzungsbedingter Schaden. Die Freisetzung von Pilzbestandteilen sollte unmittelbar unterbunden, die Ursache des Schadens kurzfristig ermittelt und beseitigt werden.

Es wird daher empfohlen, diese Räumlichkeiten in dieser Form nicht mehr zu Wohnzwecken zu nutzen. Die Schimmel, Sporen oder deren Stoffwechselprodukte können Atembeschwerden und verschieden andere Krankheitssymptome verursachen oder zumindest diese ungünstig beeinflussen.

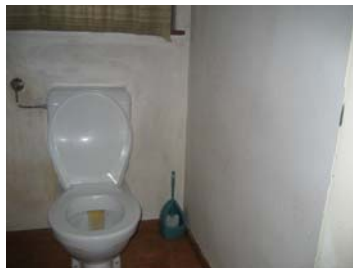
WC

Die Wände sind verfärbt, deutet auf gereinigte Oberflächen hin. Die Wände waren hier ebenfalls mit sichtbaren Schimmel behaftet.

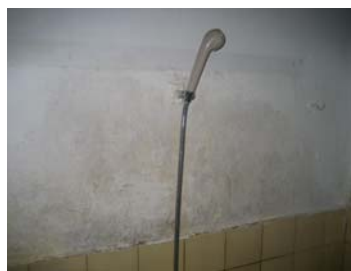
Wand oberhalb BW

Die Aussenwände (Eingang recht und gerade aus) sind flächig mit Schimmel belastet. Die Wand links (Wand zur Küche) ist oberhalb der Badewanne mit Schimmel belastet. Der Raum ist sehr feucht. Das Wasser in der Badewanne läuft nicht ab. Dies begünstigt die Entwicklung von Schimmel.

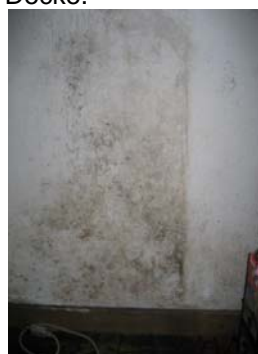
Dito

Im Bereich neben Fenster starke Verschimmelung bis unter die Decke.

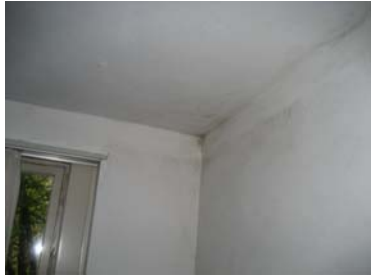
Wand rechts vom Fenster

Im Bereich Wand rechts der Türe ist die Wand bis auf ca. 60-70cm stark verschimmelt, Schimmel ist auch unterhalb der Decke wieder sichtbar, sowie in den Fensterfassungen.
